تقرير خاص

تقييم حالة المبنى

رقم المرجعي: [REDACTED]	نوع المبنى: Platinum Residential
نوع التقييم: تقرير خاص	تاريخ التقييم: 19/02/2024
مساحة البناء الكلية: 0	تاريخ الشهادة: 09/03/2024

الحالة العامة للمبنى

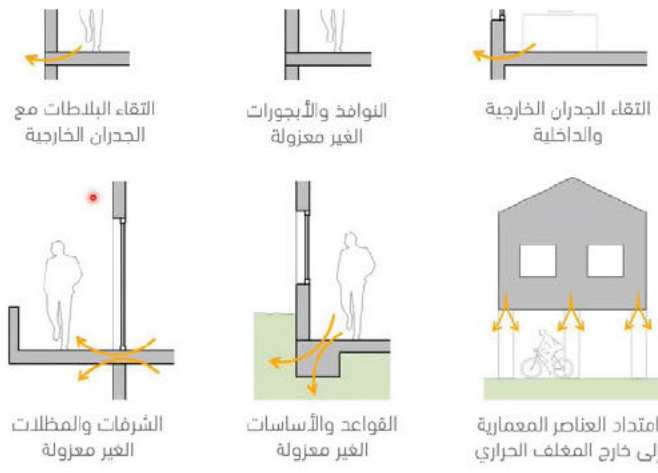
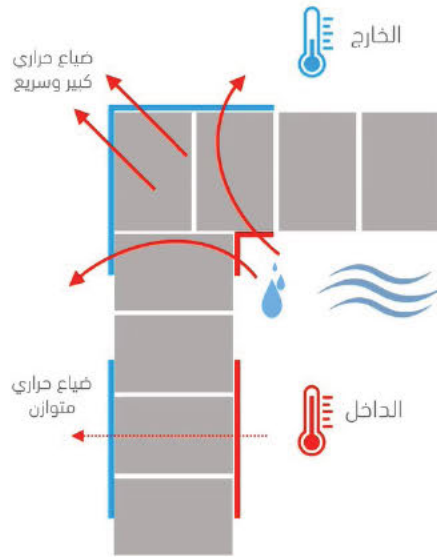
- تمت ملاحظة رطوبة و عفونة سوداء على زاوية غرفة الماستر العلوية عند منطقة التقاء السقف والجدارين المحاذيين للواجهتين الخارجيتين بسبب ظاهرة الجسر الحراري.
- ظاهرة الجسر الحراري هي عدم استمرارية العزل الحراري بشكل كامل داخل جدران المنزل الخارجية بشكل نقاط ضعف كما هو موضح بالصورة التالية:

مما يتسبب في ظاهرة الجسر الحراري وتعني وجود مناطق ضعيفة العزل الحراري في العناصر وعندما يكون الفرق في درجات الحرارة الداخلية والخارجية كبيراً (فصل الشتاء) يتسبب في انتقال الحرارة في منطقة الجسر الحراري مما يشكل مساحات باردة في الجدار.

مما يشكل منطقة لتكثف بخار المياه والرطوبة الموجودة بالهواء داخل المنزل.

و تكاثف بخار الماء على الجدران يظهرها على شكل رطوبة أو عفونة على الجدران.

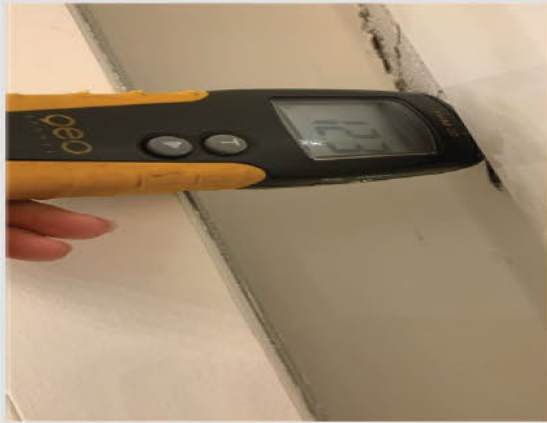
1. رطوبة متوسطة في جدار غرفة الضيوف المحاذي لسلالم العمارة.

- تمت ملاحظة امتداد الرطوبة بشكل عامودي في منطقة واحدة على ارتفاع الغرفة وتم أخذ القراءات وتتبع مسار الرطوبة مما أشار الى رطوبة متوسطة قادمة من التمديدات الكهربائية في جدار بيت الدرج حيث أن مخارج الأسلاك على السطح العام غير معزولة مما يتسبب في رطوبة التمديدات وامتداد تلك الرطوبة الى الجدران المحاذية لها داخل الشقق . وتمت ملاحظة رطوبة عالية حول علب التجميع في الدرج على امتداد منطقة الرطوبة مما يدل على أن رطوبة المنطقة بسبب التمديدات الكهربائية الغير معزولة في بيت الدرج.

صورة #2: قراءة مستوى الرطوبة من الداخل

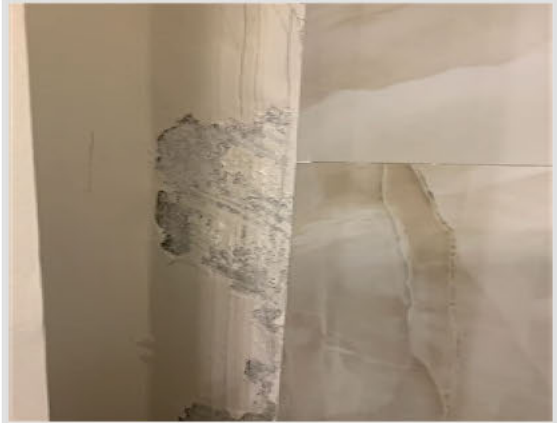
صورة #1: صورة المشكلة

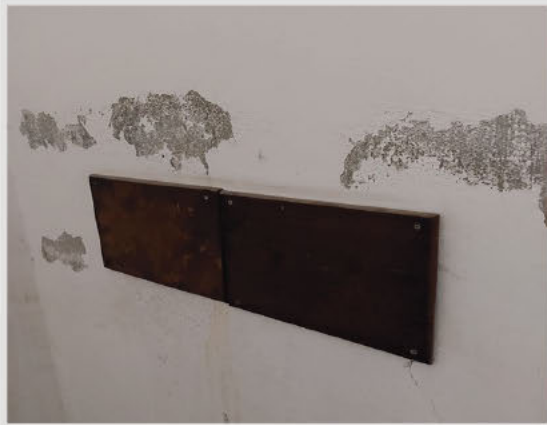
13. رطوبة متوسطة في علب تجميع الكهرباء في السلام.

- تمت ملاحظة رطوبة متوسطة في علب التجميع الكهربائية في الشواطي العليا من الدرج .
- تمت ملاحظة رطوبة مرتفعة في علب التجميع الكهربائية في الشواطي السفلية من الدرج. حيث تتمثل المشكلة ب عدم عزل أو تغطية مخارج الأسلاك الكهربائية و التمديدات الكهربائية على السطح مما يتسبب في تسريب المياه داخلها وصولاً الى علب التجميع في السلام.

صورة #4: رطوبة حول علبة الكهرباء

- ز. إعادة تنفيذ العزل المائي والتأكد من تطبيقه بشكل سليم حول المصرف وربطه بالعزل القديم.
2. لحل مشكلة الرطوبة حول علب تجميع الكهرباء وتمديداتها في الدرج يجب عزل التمديدات الكهربائية ومخارج الأسلاك على سطح المبنى بتركيب خزانة كهربائية مناسبة حول المخارج وعزلها باستخدام مادة (Flexseal NS196 pack).

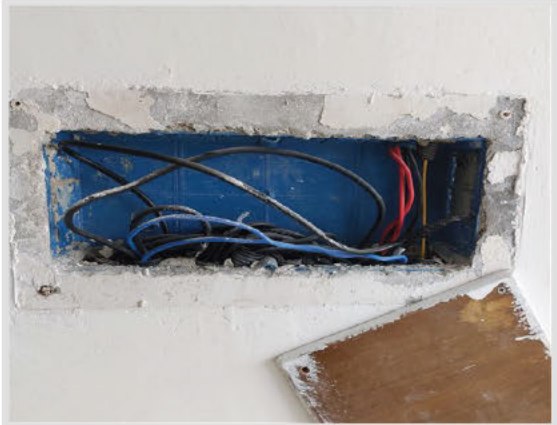
صورة #3: رطوبة حول علبة الكهرباء

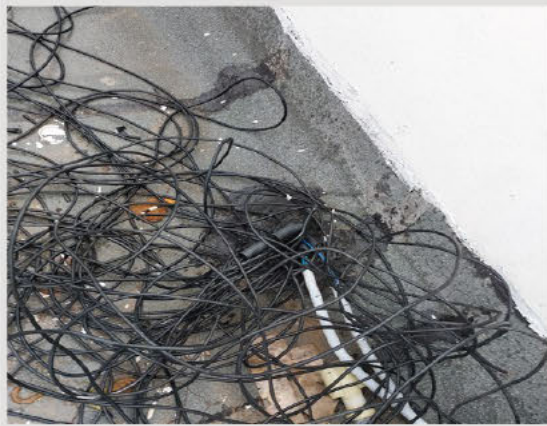
صورة #6: التمديدات المكشوفة على السطح

الأولوية	فوري/حالا
نوع الخطة	عنصر جديد
العمر الانتاجي المتبقي	0
الكمية	3
تكلفة الوحدة	50
وحدة القياس	No
التوصيات	عزل مخارج الأسلاك على السطح العام

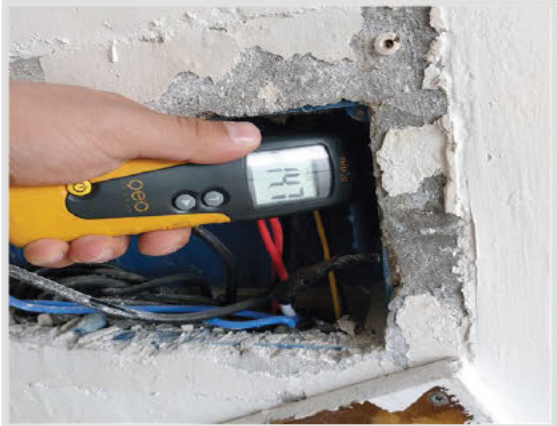
صورة #5: قراءة الرطوبة حول العلية

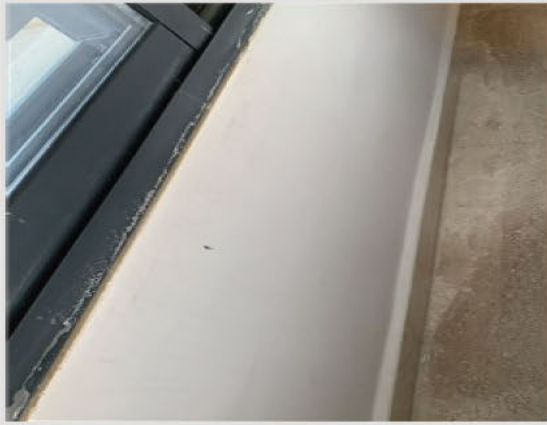
15. رطوبة مرتفعة حول و أسفل بعض الشبائيك في المنزل.

- تمت ملاحظة رطوبة متوسطة حول و أسفل بعض النوافذ في الشقتين في الطابق الثالث والروف بسبب سوء تنفيذ العزل حول ألمنيوم الشبائيك وعدم صيانتها بالطريقة المناسبة.

صورة #8: رطوبة حول الشبايبك

فوري/حالا	الأولوية
صيانة	نوع الخطة
0	العمر الانتاجي المتبقي
20	الكمية
5.5	تكلفة الوحدة
No	وحدة القياس
Flexseal NS196 باستخدام مادة	التوصيات

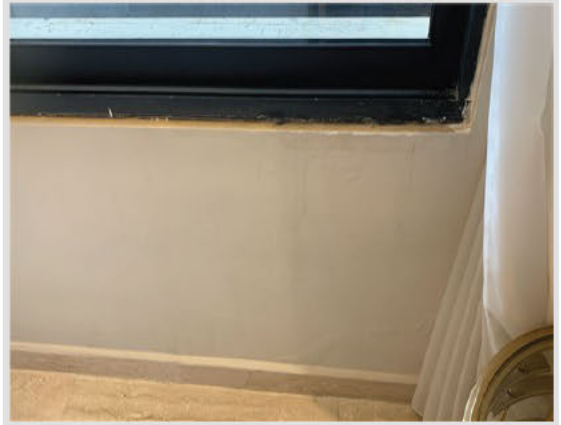
صورة #7: رطوبة حول الشبايبك

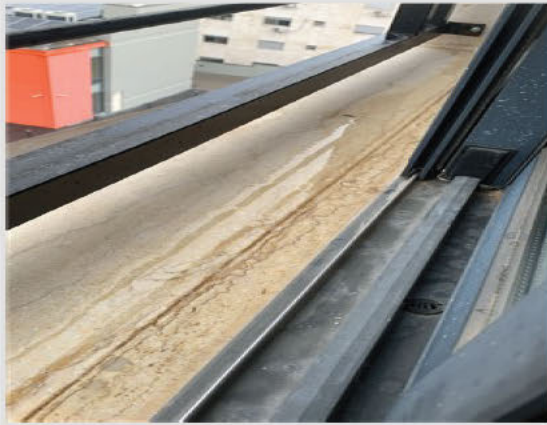
صورة #10: ميلان البراطيش خاطئ (للداخل)

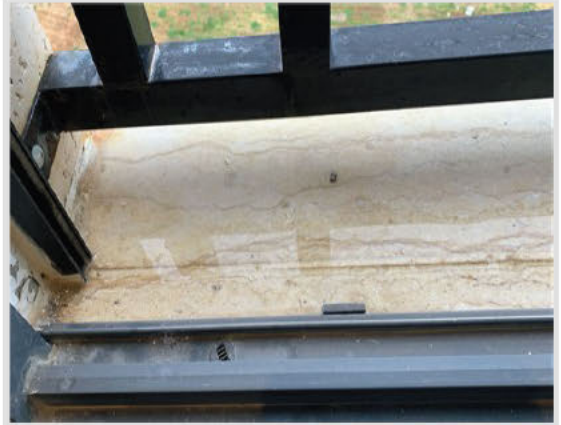
صورة #9: ميلان البراطيش خاطئ (للداخل)

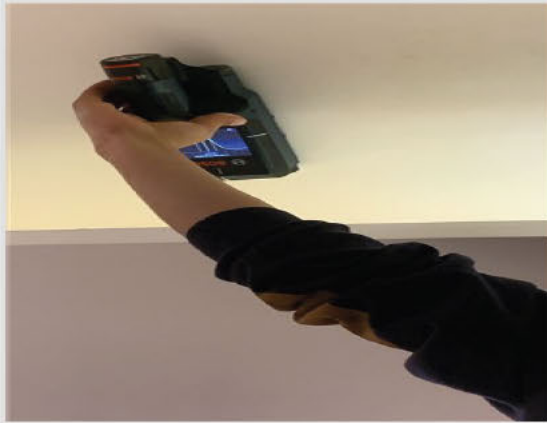
صورة #12: محتوى مائي مرتفع جدا

12. لعلاج مشكلة المنور المغلق في شقة الروف يوصى باتباع الخطوات التالية:

- أ. إزالة غطاء المنور المعدني الحالي بشكل كامل.
- ب. تنظيف المنطقة المحيطة بالمنور وتركها فترة معرضة للتهوية حتى تجف.
- ج. طلاء وعزل جدران المنور الداخلية باستخدام مادة عزل اسمنتي Crystalline waterproofing.

- د. استحداث قطع طوبار خشبية وتثبيتها في المنور لتشكيل داعما للصبية التالية ثم وضع طبقة من العزل الحراري (البولسترين) فوقها.
- هـ. غرز قضبان معدنية ذات قطر لا يقل عن 12 ملم في عقدة أرضية الروف وبشكل شبكي بحيث يغطي ما لا يزيد عن 70% من اجمالي فتحة المنور.

- و. استخدام صبة الفوم كونكريت لصب وإغلاق ما لا يزيد عن 70% من فتحة المنور.
- ز. إزالة الطوبار أسفل الصبة الجديدة وتطبيق العزل المائي باستخدام الزفتة أسفلها بحيث يتم تطبيق العزل على طبقة البولسترين.

- ح. التبليط فوق الصبة الجديدة.
- ط. يتم استحداث تمديد تهوية جديد (Ventilation) من الفتحة المتبقية من فتحة المنور واخراجه إلى خارج الشقة عن طريقة غرفة المصعد وربطه مع مروحة شفط ذات قوة مناسبة ويتم ربطها بالطاقة من غرفة المصعد لتعمل على الدوام.

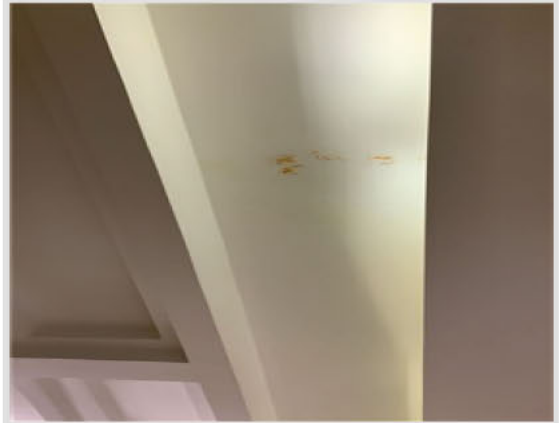
11. رطوبة مرتفعة و عفونة على جدران الروف المحاذية للمنور المغلق.

- تمت ملاحظة رطوبة مرتفعة و عفونة على جدران المطبخ وخلف الغسالة حيث يقع المنور المغلق.
- تمت ملاحظة صدأ و عفونة على غطاء المنور المعدني وحوله حيث أن المشكلة تتمثل في سوء تنفيذ المنور وعزله وعدم تهويته.

صورة #11: عفنونة بمحاذاة المنور المغلق

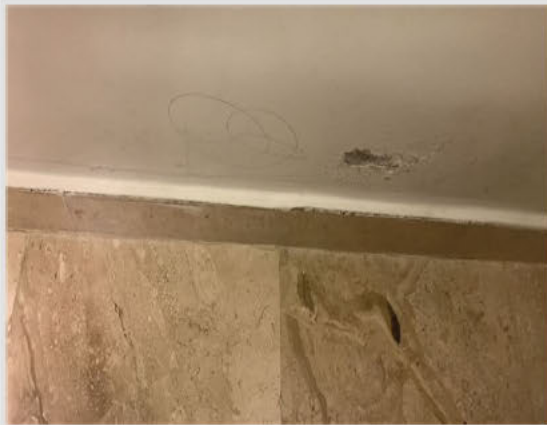
صورة #14: رطوبة منخفضة على جدران المنور

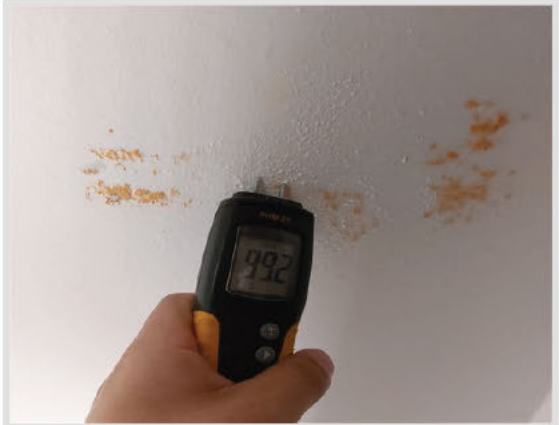
صورة #13: مستوى رطوبة مرتفع جدا

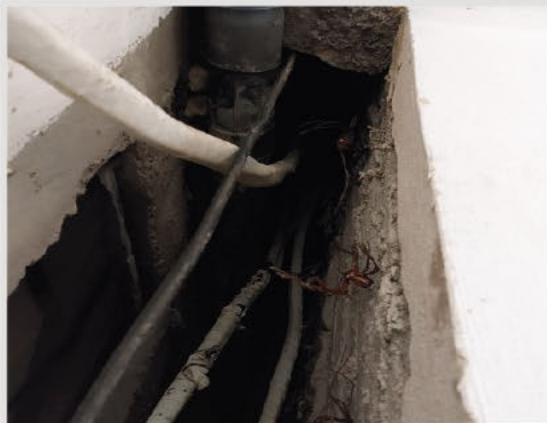
صورة #16: صورة للمنور المغلق

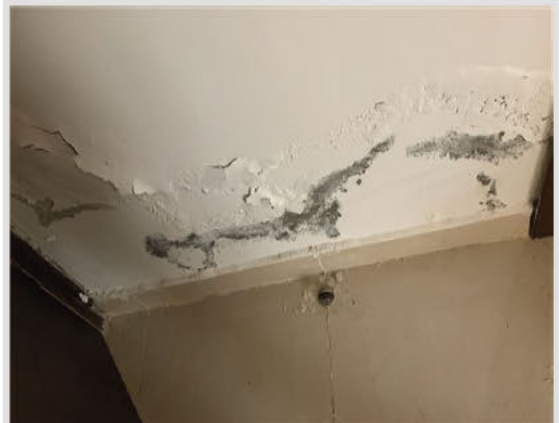
صورة #15: رطوبة بمحاذاة المنور

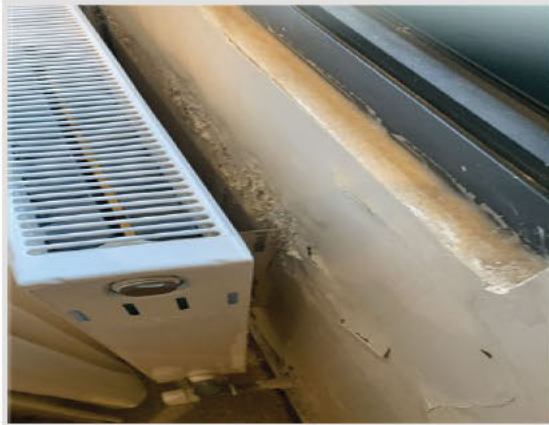
6. رطوبة مرتفعة على جدار غرفة الماستر المحاذي للواجهة الخارجية.

- تمت ملاحظة رطوبة مرتفعة على جدار غرفة الماستر وخلف وحدة التدفئة المركزية (الردينر) وتمتد الى أسفل الشباك. حيث كانت الرطوبة بسبب انخفاض كفاءة العزل المائي للواجهة الخارجية المحاذية للجدار المذكور ويوصى بتطبيق العزل المائي للواجهة الخارجية المرفق بالتقرير.

صورة #18: رطوبة مرتفعة على الجدار الخارجي

3. لحل مشكل التسريب المائي والرطوبة من الواجهات الخارجية يجب عزل الواجهات الخارجية باستخدام مادة Repelicone k.
4. يجب عزل المساحات الخارجية للروف باتباع الطريقة التالية:-

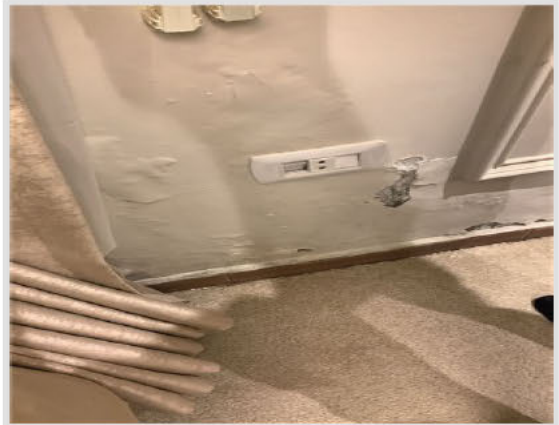
صورة #17: رطوبة مرتفعة على الجدار الخارجي

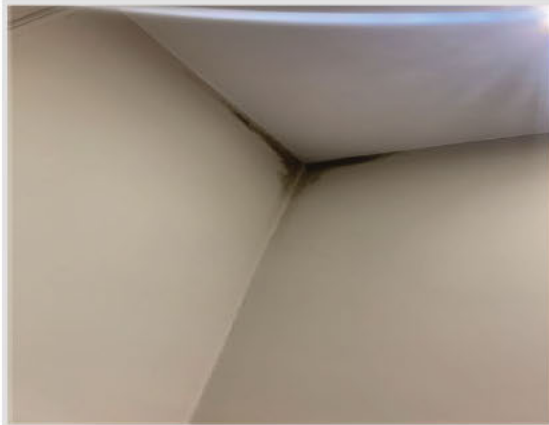
8. رطوبة و عفونة في زاوية غرفة الماستر.

في الشقة قيد الدراسة تمت ملاحظة وجود نقطة ضعف للعزل الحراري في الزاوية المذكورة مما يتسبب في كثرة ظهور الرطوبة والعفونة في تلك المنطقة.

صورة #20: عفونة بسبب الجسر الحراري

11. لحل مشكلة الجسر الحراري المتكون في زاوية جدران غرفة الماستر يجب تطبيق العزل الحراري الداخلي باتباع الطريقة التالية:

- تحديد الجدران التي تحتاج إلى العزل الحراري.
- اختيار نوع من العوازل بفضل البولتسترين لسهولة تطبيقه.

- تنظيف الجدار من العفن وتجفيفه وإزالة الغبار والأوساخ.

- تثبيت لوحات العزل على الجدار بواسطة مسامير التثبيت مع الحرص على التغطية الكاملة و overlap

- بعد تركيب العازل، يتم تغطية سطحه باستخدام الواح السمنت بورد ومن ثم المعجونة والطلاء او ورق جدران.

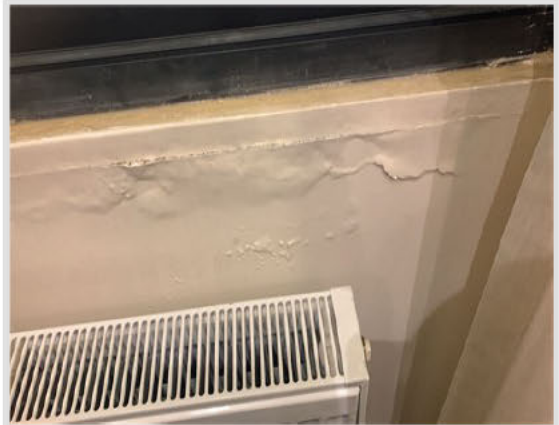
صورة #19: رطوبة حول النافذة
